新时代革命文物安全防范建设对策探析

——以安源路矿工人补习夜校旧址为例

钟妮 徐鹏

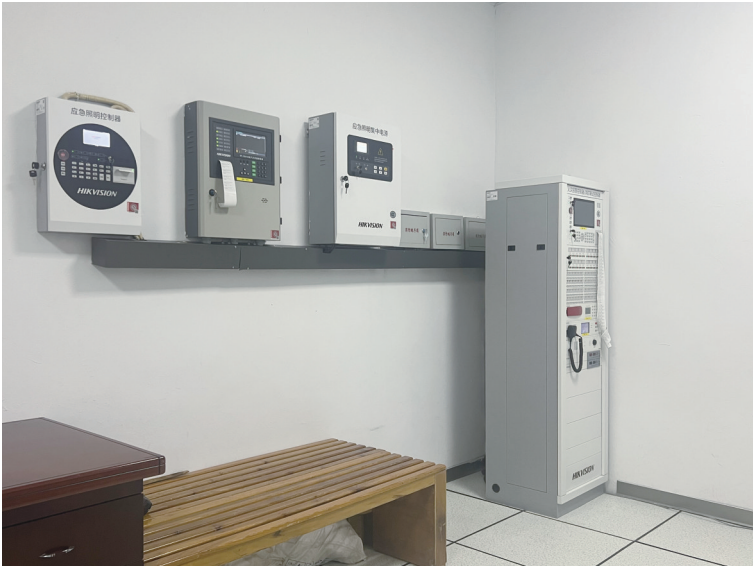
应急照明、火灾报警和消防联控控制系统

火灾自动报警系统:主要安装在旧址各个房间、过道、展厅,中控室设置包括手动报警按钮、烟感、声光报警器等火灾自动报警系统。在火灾初期,将燃烧产生的烟雾、热量、火焰等信息通过火灾探测器传输到中控室火灾报警控制器,并同时以声、光的形式通知整个楼层疏散,控制器记录火灾发生的部位、时间等,能够及时发现火灾,并及时采取有效措施,扑灭初期火灾,最大限度减少因火灾造成的生命和财产的损失。

火灾应急照明、疏散指示标志系统:消防应急照明与疏散指示系统在火灾等紧急情况下提供逃生指示和照明,引导现场人员迅速安全地撤离现场。在建筑内安装了22套应急照明灯,12套安全出口指示标志,设备采用集中供电,保证在断电情况下能延时进行疏散照明和方向指示。

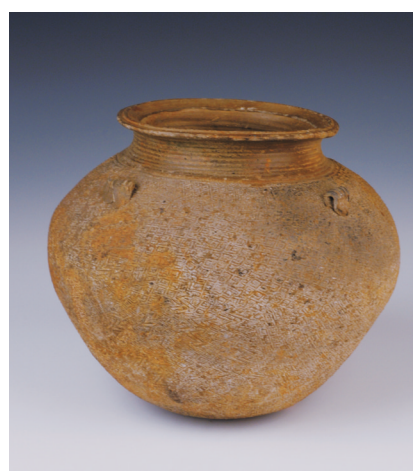
商原始瓷蝶形纽云雷纹罐

江西省九江市博物馆藏有一件商原始瓷蝶形纽云雷纹罐,该罐1973年出土于九江新华书店的人防工地。高20厘米、口径15厘米、腹径24.5厘米。撇口、短颈,颈部饰数道弦纹,肩部堆塑三个蝶形系,通体饰拍印的云雷纹。圆形底,底部内凹。胎灰黄色,器表有釉质感。商代是中国南方地区印纹陶和原始瓷发展的高峰阶段。九江地区的商周时期文化遗址中,基本都有印纹陶和原始瓷出土。非常难得的是,该器物器形完整,烧成温度在1200摄氏度左右,为一级文物。

九江市博物馆的商原始瓷蝶形纽云雷纹罐,具有商原始瓷的典型特征。商代原始瓷的基本特征是:胎质呈青灰、灰白与黄白色,胎体细腻。由此可知,胎料不是一般黏土,而是经过精选淘洗的接近于高岭土的泥料作胎;胎质坚硬,比一般印纹硬陶细腻,烧成温度经上海硅酸盐研究所测试为1200摄氏度左右;器表仍以饰印的方格纹为多,并有一些云雷纹、弦纹及附加堆纹;器型大量仿制青铜礼器的器型,常见的器型有罐、尊、豆和钵;器表黑色泥釉与胎结合良好且有亮光,可洗涤,吸水率很低,有类似瓷釉的特点。原始瓷已经脱离陶的阶段而属于瓷的范畴,之所以在瓷前加原始二字,是因为在烧成温度、吸水率等方面与东汉以后的瓷器还有质的差别。
